ASSUNTO**ACIDENTE IMPESSOAL – COLISÃO EMPILHADEIRA NO NAVIO****RESUMO:**

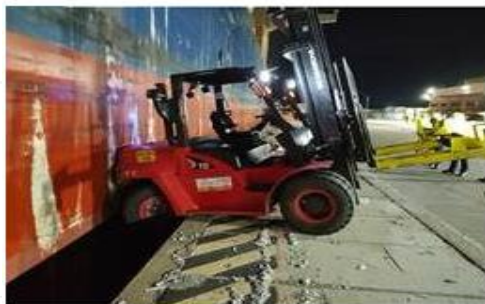
ILUSTRAÇÃO

Por volta de 00:09 h, do dia 14/06/2022 no berço 103, o OEP foi direcionado para realizar uma movimentação de plataforma no costado e ao descer do equipamento e se ausentar-se foi surpreendido após alguns segundos com o deslocamento do equipamento até colidir com o casco do navio. O OEP acionou o freio de estacionamento, neutralizou, mas manteve o equipamento ligado.

- Ao estacionar a empilhadeira é obrigatório baixar os implementos (clamps/garfos);
- Caso o operador se ausente da empilhadeira o mesmo deve garantir que o equipamento esteja desligado;
- Se você identificar algum desvio na operação de máquina, pratique o ver e agir, de forma a orientar e corrigir o desvio de imediato. Depois registre o DNA.
- Revisar o PO.15.02.0045 – Transito Seguro de Pedestres e na Condução de Veículos, incluindo a obrigatoriedade de desligar a empilhadeira ao estacionar e se ausentar o equipamento, divulgando para todo o público operacional;
